118 woningen fase 7 en 8, Broeckgouw, Volendam

ERRATUM NR 1

Wijziging positie wastafel in badkamer

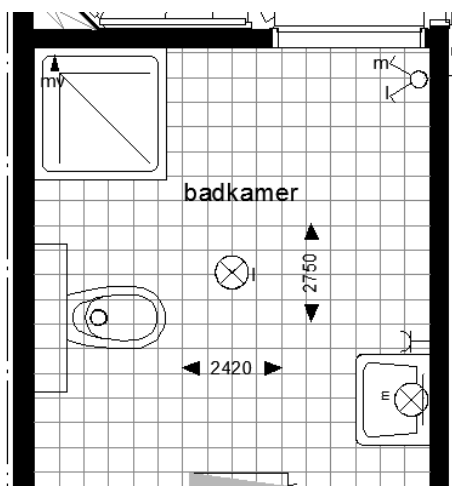
Verkooptekening 4C

De wastafel in de badkamer wordt iets verschoven op de binnenwand.

In de situatie zoals weergegeven op de verkooptekening kan een legionellaprobleem gaan optreden doordat diverse installatieleidingen te dicht bij elkaar zitten, het leidingwerk dient verder uit elkaar getrokken te worden.

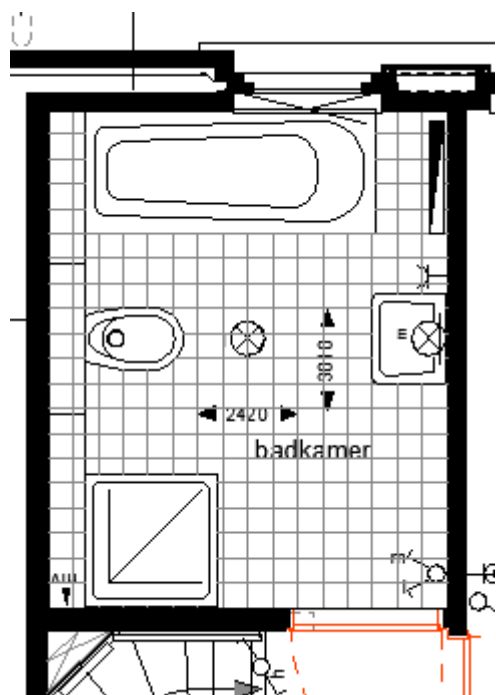
Oude situatie

In optie 8: alternatief positionering / indeling badruimte komt de voorzetwand in de badkamer te vervallen, de installaties worden in de vloer weggewerkt. De douchebak wordt in de hoek tegen de bouwmuur geschoven.

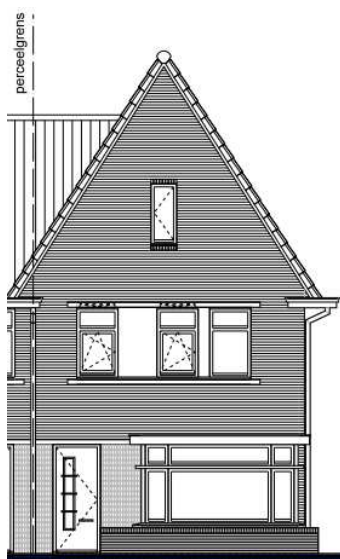
Voorgevel oud

Het zolderkozijn op de voor- en achtergevel wordt uitgevoerd met een draaiend deel met houten kader. Dit overeenkomstig de eerdere fases van deze 118 woningen.
